**Metodología para la evaluación  
e implementación de Accesibilidad  
Universal en espacios públicos de la  
ciudad de Madrid**

Madrid, diciembre de 2018

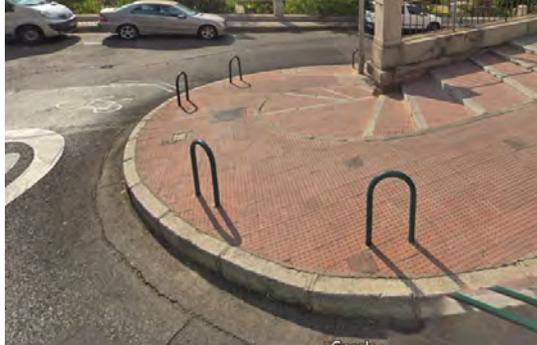
hemos tomado como referencia, cualquier tramo escalonado es obviamente inaccesible, y se **deberá indicar claramente la alternativa accesible**.

*Calle en curva con pendiente y escalonado*

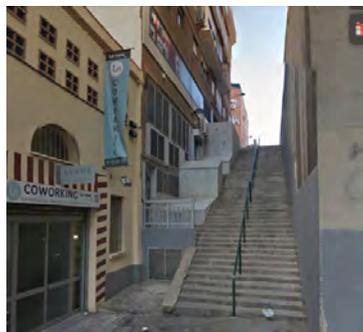
*Calle con escalera que comunica dos calles.*

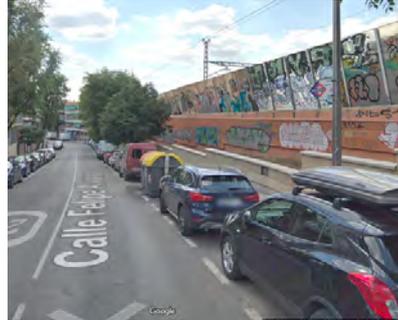
*Calle junto al trazado de la línea 9 de metro*

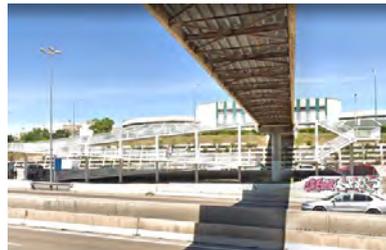
*Paso peatonal sobre la M40*

Este tipo de barreras suelen tener itinerarios alternativos como pasos elevados o subterráneos, que no solo deberían ser accesibles, sino que además deben ser fáciles y cómodos de usar o tener un recorrido alternativo fácil o corto.

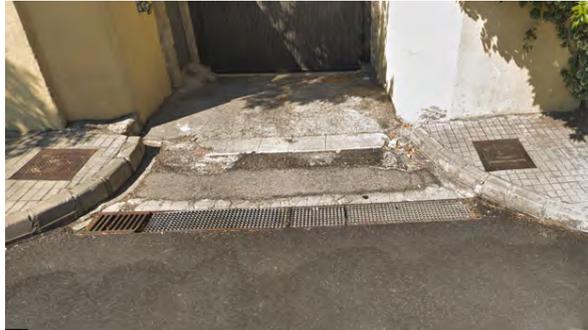
- **Vados:**
  - Aún sin actualizar en materia de accesibilidad.

*Vado de vehículos que interrumpe una acera.*

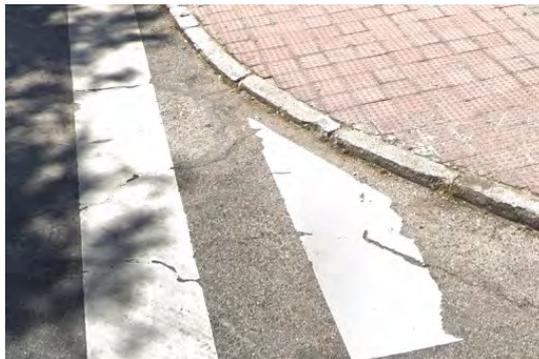
- Vados actualizados, pero mal ejecutados por lo que siguen sin ser realmente accesibles.

*Vado de paso peatonal mal enrasado.*

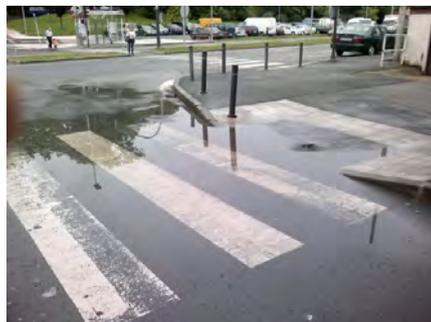
- Vados en mal estado por falta de mantenimiento o con acumulación de agua.

*Imagen ilustrativa de vado de paso peatonal con mal drenaje*

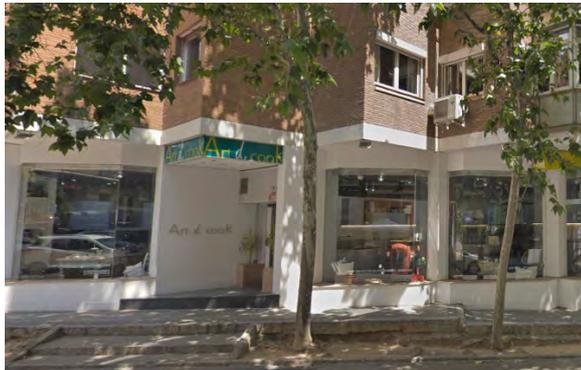
*Acera con escalones longitudinales*

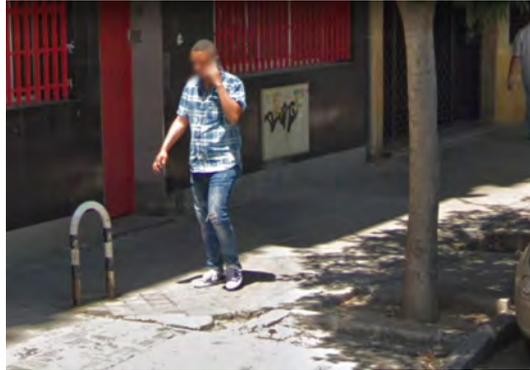
*Bolardo en forma de orejeta en el itinerario peatonal*

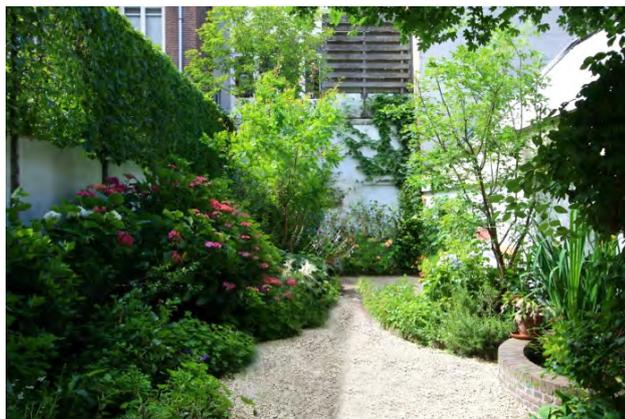
Los itinerarios accesibles tienen dimensiones inferiores a las exigidas la normativa vigente, que son 180 cm. de ancho y 210 cm. de altura.

*Imagen ilustrativa de jardín con camino que se estrecha*

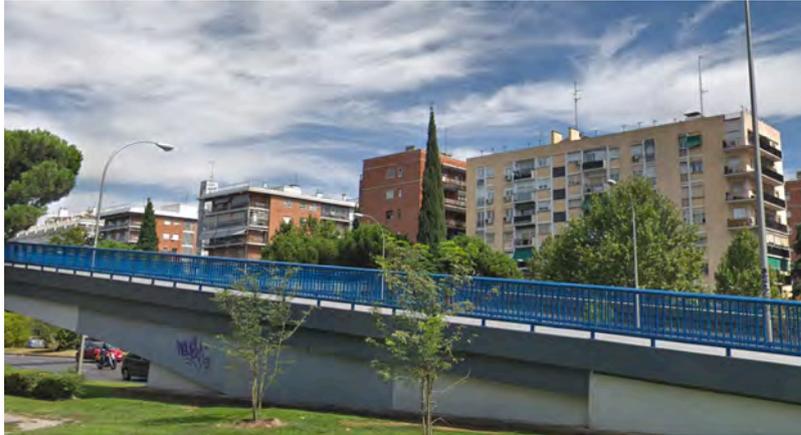
Los itinerarios accesibles son demasiado largos, ya sea por la propia distancia que separa origen y destino, o porque para conseguir los parámetros de accesibilidad necesarios, los itinerarios han de alargarse, por ejemplo, para salvar una diferencia de cota por medio de rampas.

*Paso peatonal con una larga pendiente.*

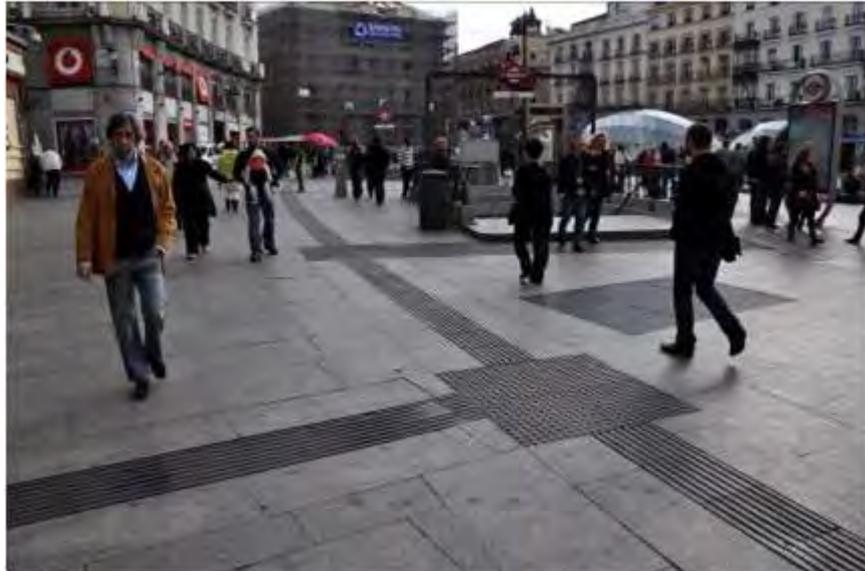
*Sistema de encaminamientos de la Puerta del Sol.*

Está formado por encaminamientos que consisten en bandas de 40 cm. de ancho de pavimento tacto-visual de acanaladura.

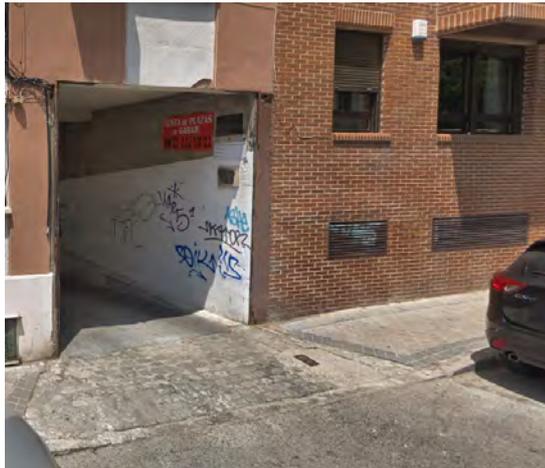
En muchos casos nos encontramos con pendientes transversales superiores al 2% que permite la Ley. Esto también incluye los recorridos en los que la evacuación de aguas se produce en el centro del itinerario.

*Pendiente lateral creada por en un vado de un garaje.*

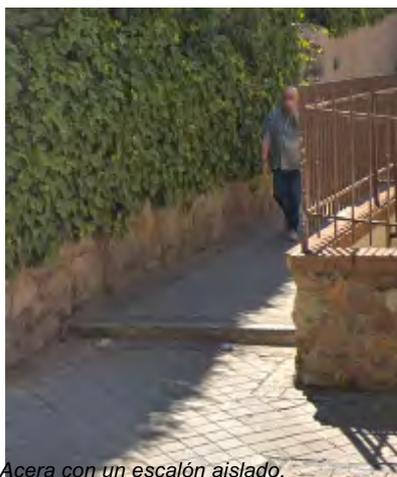
*Acera con un escalón aislado.*

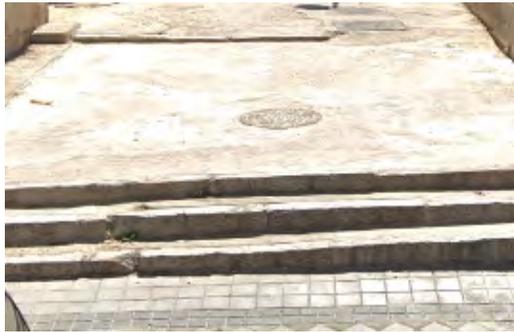
*Tramo de tres escalones sin medidas de accesibilidad*

La normativa es más laxa cuando el tramo es inferior a tres peldaños, pero estos tramos presentan los mismos problemas a un usuario que tramos más largos.

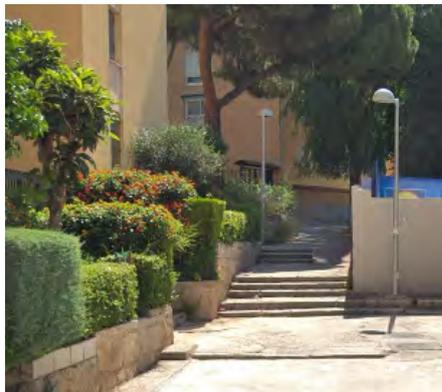
*Tramos de escaleras sin medidas de accesibilidad*

- La anchura mínima libre de paso será de 120 cm., medido entre los pasamanos.
- No tendrá obstáculos en todo su recorrido.
- La altura libre mínima será de 220 cm.
- Su directriz será preferiblemente recta, o ligeramente curva.
- El número máximo de peldaños sin meseta intermedia será de 12.

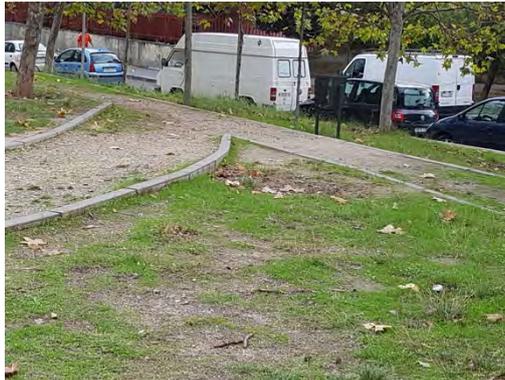
*Zonas terrizas con deficiente mantenimiento.*

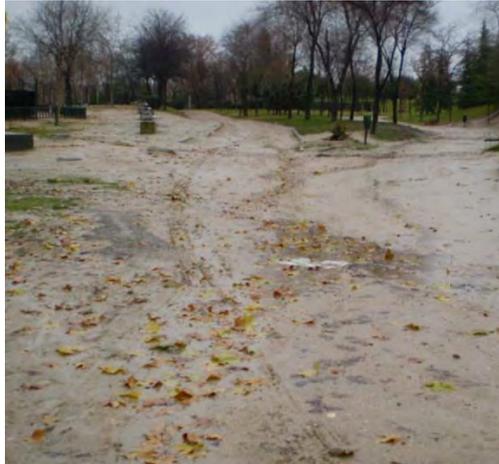
En situación de lluvia, se forman charcos y barro, así como los canales e irregularidades producidos por las escorrentías.

*Zona terriza embarrada y con escorrentías*

Mejora del drenaje para evitar los embalsamientos y escorrentías, así como una buena compactación que los deterioros producidos por estas últimas.

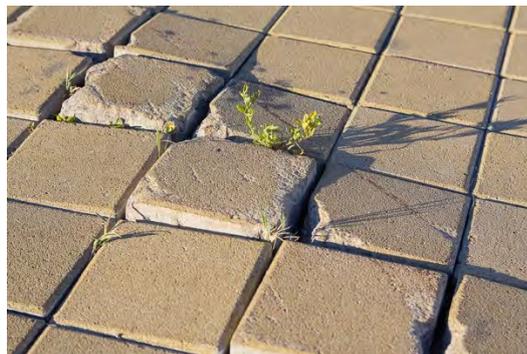
Es muy común encontrar pavimentos enlosados con un mantenimiento deficiente, lo que produce cejas, levantamientos etc.

*Pavimento de acera levantado*

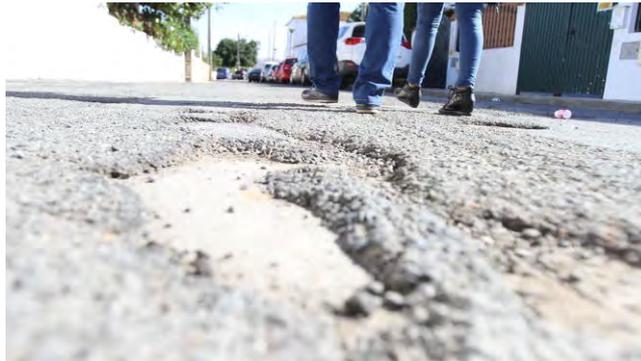
Es muy común encontrar pavimentos de aglomerado asfáltico que, por acción del calor y el paso de vehículos, por un mal drenaje o por una base deteriorada, crean baches y rebordes que los hacen intransitables.

*Pavimento de aglomerado asfáltico deteriorado*

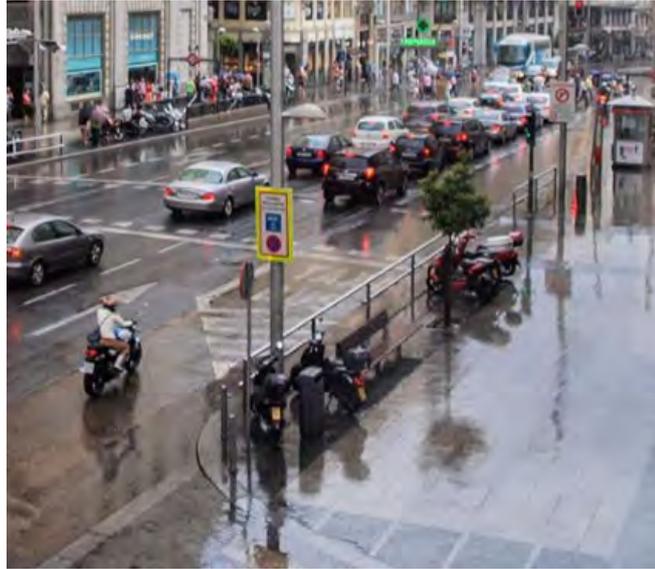
Esta situación se suele agravar en mojado o cuando está sucio.

*Una calle lloviendo con lámina de agua sobre la acera.*

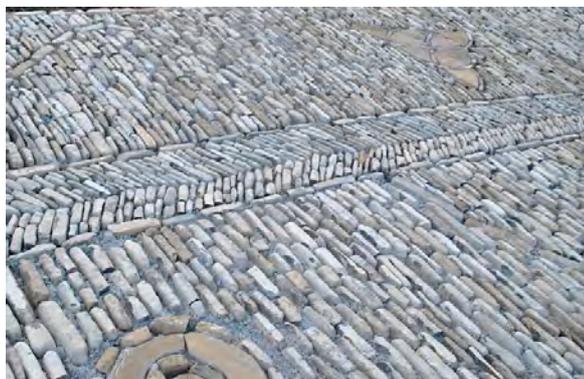
El uso de **adoquines muy irregulares** en itinerarios peatonales

*Imagen ilustrativa de adoquinado irregular*

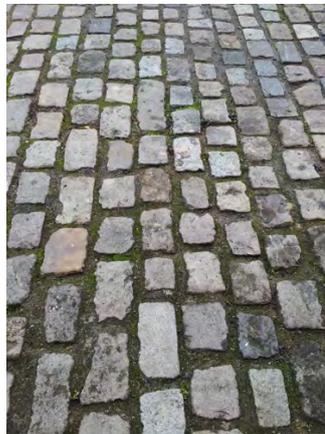
**Adoquín con mucha huella**, aunque el adoquín sea poco irregular en su superficie, se han instalado con una huella muy grande lo que hace que bastones, tacones y ruedas se enganchen.

*Adoquines con mucha huella*

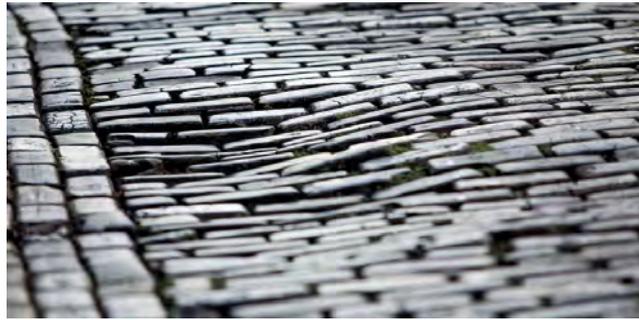
El **suelo de adoquines** sobre lecho de arena ha sufrido el paso de vehículos pesados, y se ha producido **hundimientos**. Este problema se agrava si alguna de las piezas se hunde en exceso y crea un agujero o incluso un pico, cuando se encaja entre el fondo y el resto de las piezas.

*Adoquinado hundido por el paso de vehículos*

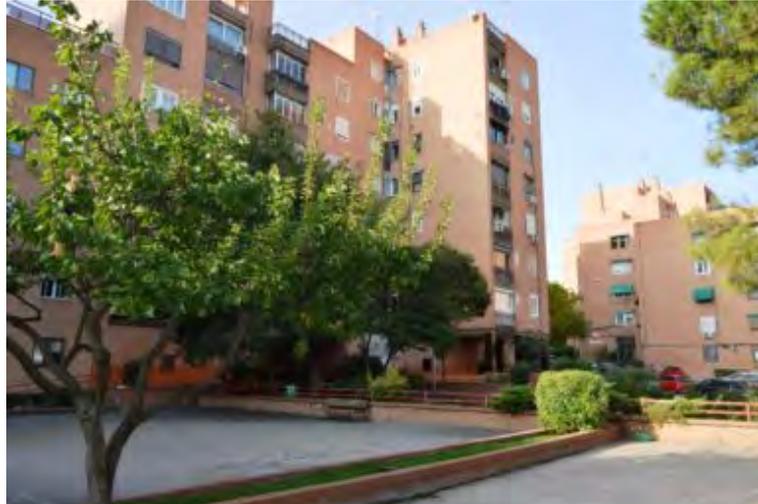
No existe ningún itinerario accesible que comunique las zonas o, si existe, no está señalado.

*Imágen de espacio entre edificios con escalones y sin camino alternativo*

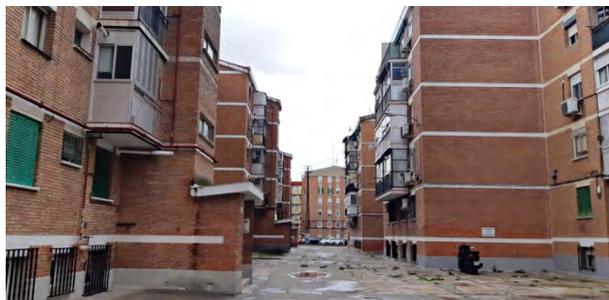
Existe uno o varios recorridos accesibles y otros no.

*Espacio entre edificios con itinerarios múltiples*

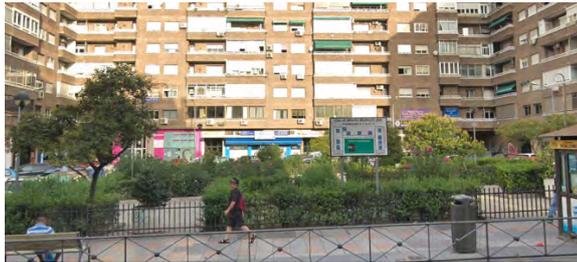
Zona comercial entre edificios en la calle Bravo Murillo en la que existen vallas que imposibilitan el acceso

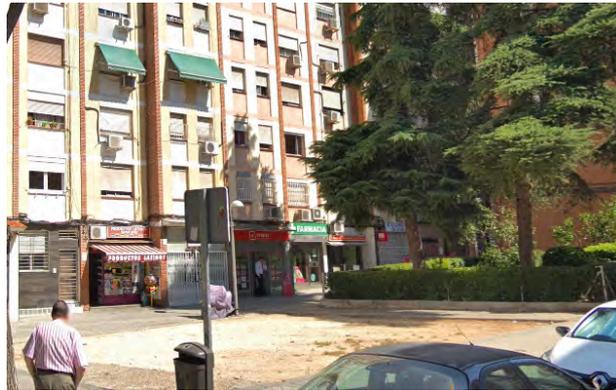
Los portales o accesos a locales están todos a la misma cota, pero esta es distinta a la cota de itinerario.

*Imagen de locales comerciales a altura de calle en zona entre edificios.*

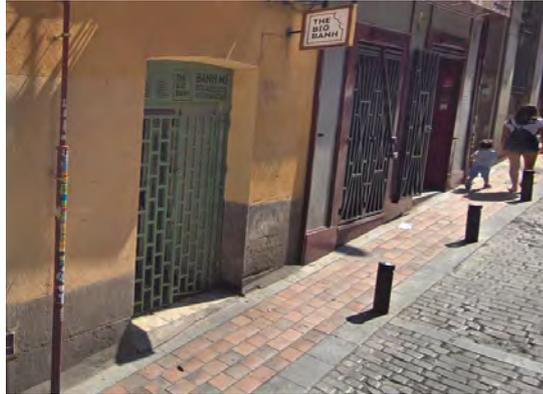
Los portales o accesos a locales tienen distintas cotas.

*Imagen de locales comerciales con distintas alturas, que generan escalones inaccesibles*

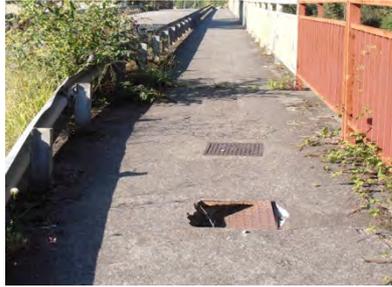
Alcantarillas rejillas tapas canales y sumideros con relieve, siendo igual de peligroso que sobresalga o que esté hundido, siendo más difícil de detectar esta segunda situación.

*Imagen ilustrativa de tapa de registro hundida en un itinerario peatonal*

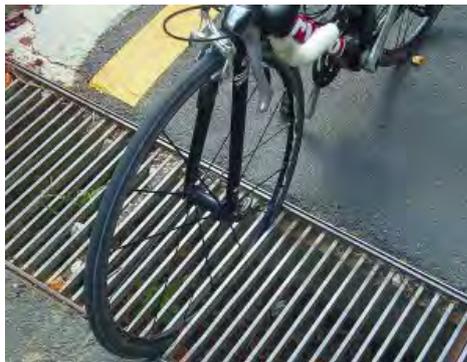
Son especialmente problemáticas las rejillas con huecos longitudinales de anchura mayor a 2 cm. que son muy comunes como desagües de pluviales, ya que en ellas se encaja la rueda de una silla frenándola en seco.

*Imagen de rueda de bicicleta incrustada en una rejilla de agua*

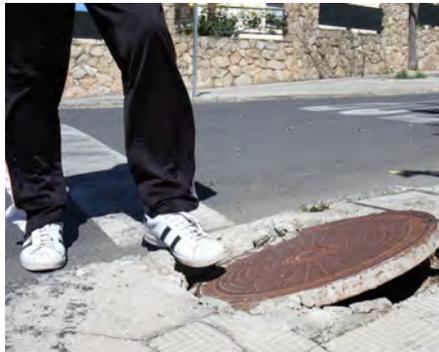
Las tapas, rejillas o alcantarillas son inestables y se mueven al pasar por encima de ellas. Esto genera situación de peligro para personas con equilibrio inestable.

*Imagen ilustrativa de tapa de alcantarilla levantada al pisarla un peatón*

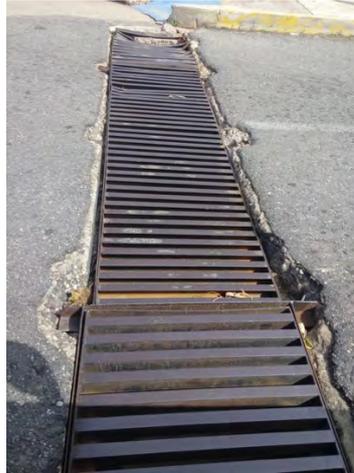
Cuando uno de estos elementos, por mala instalación o por un uso muy intensivo del itinerario se empieza a mover se deterioran los bordes, crean barreras y situaciones de tropiezo.

Rejilla de desagüe con bordes deteriorados formando baches en el itinerario

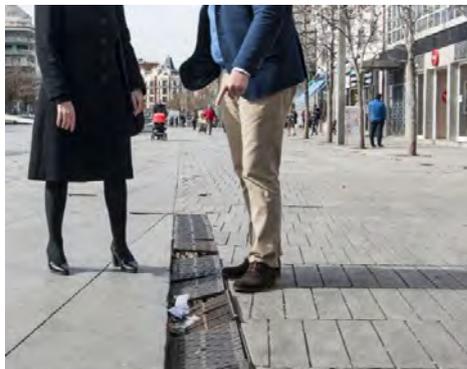
Cuando por robo, vandalización o rotura, desaparece una tapa o rejilla se genera un lugar de peligro y una barrera.

*Rejillas hundidas y deterioradas*

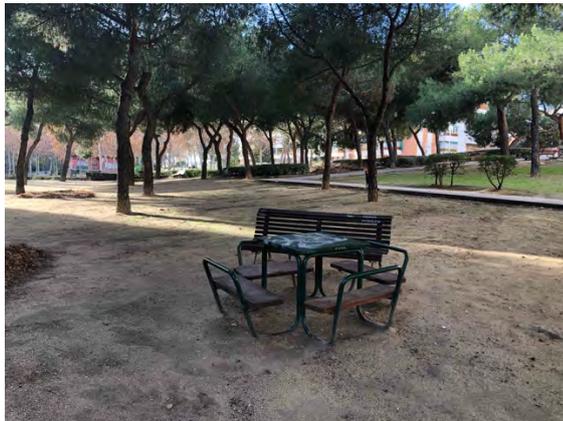
*Zona estancial inaccesible y mal mantenida en zona de tierra*

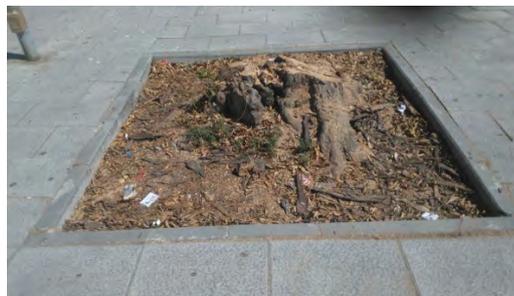
Alcorques antiguos en los que nunca ha existido protección.

*Alcorque sin proteger*

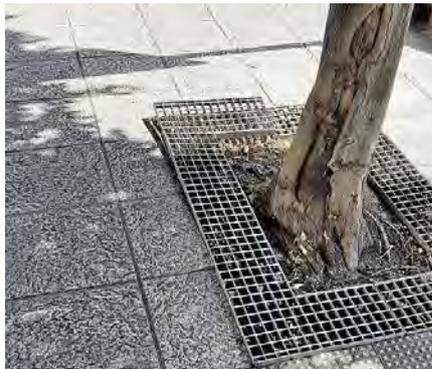
- Levantamientos que producen situaciones de peligro de golpe o tropiezo.

*Imagen ilustrativa de alcorque vandalizado*

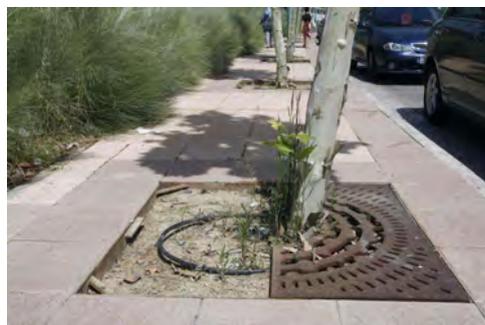
- Vandalización.

*Imagen ilustrativa de protección metálica robada.*

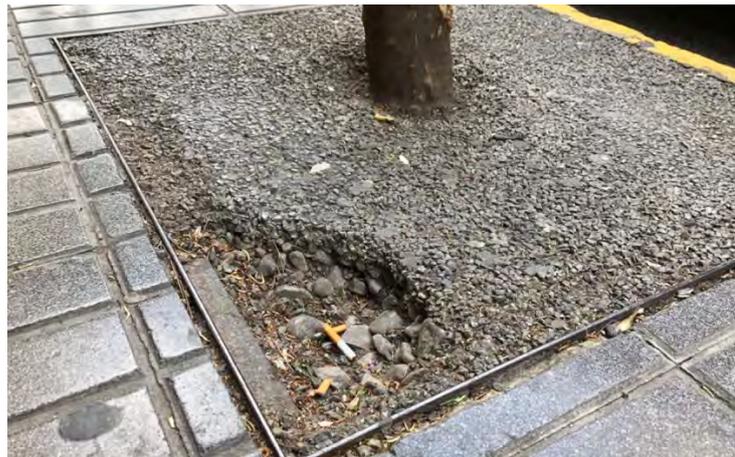
- Estos sistemas de enrasamientos basados en aglomerados y compactados porosos tienden a ir perdiendo el carácter aglutinante del material, especialmente en las zonas donde se produzca mayor tránsito o acumulación reiterada de agua, produciendo pérdidas y faltas que generan riesgo de tropiezo.

*Imagen ilustrativa de aglomerado deteriorado*

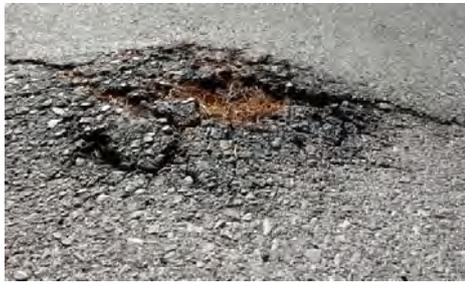
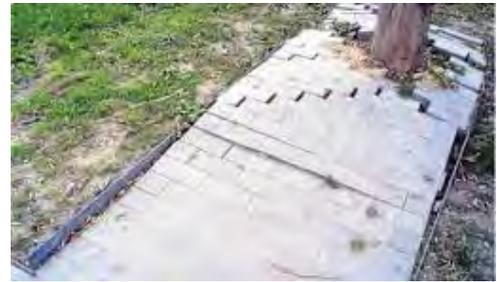
Independientemente del tipo de pavimento, las raíces de los elementos vegetales de gran porte, especialmente de árboles, frecuentemente producen levantamiento de todo tipo de pavimentos, lo que genera situaciones de peligro:

*Imágenes ilustrativas de pavimentos de adoquín y de aglomerado asfáltico, levantadas por las raíces de los árboles*

Estos levantamientos y deterioros deben ser corregidos en las zonas de tránsito peatonal, la seguridad de las personas especialmente de los más vulnerables, es esencial.

Si esto no se pudiese hacer por el daño que se pudiese hacer a algún elemento vegetal de especial relevancia histórica o botánica, ha de protegerse dicho espacio separándolo de los itinerarios y zonas estanciales.

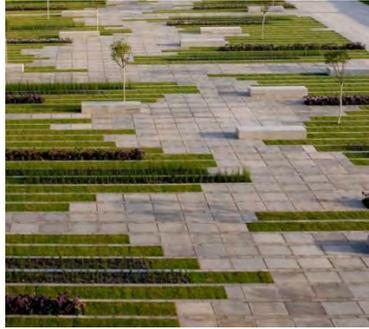
La distribución de los elementos de arbolado, parterres u otros elementos de vegetación dificultan o prolongan el itinerario peatonal o el uso y comprensión de zonas estanciales.

*Infografía ilustrativa de Camino de trazado complejo*

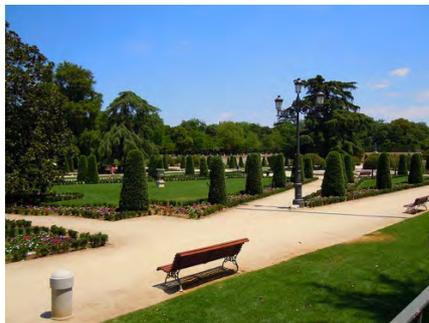
**No existen elementos delimitadores** que separen y diferencien las zonas vegetales y las zonas peatonales.

*Imagen de parterres sin delimitación*

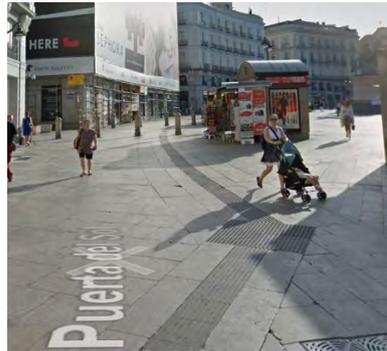
Si ello no fuese posible se pueden instalar pavimentos tactovisuales que indiquen el recorrido principal accesible.

*Sistema de encaminamientos de la Puerta del Sol*

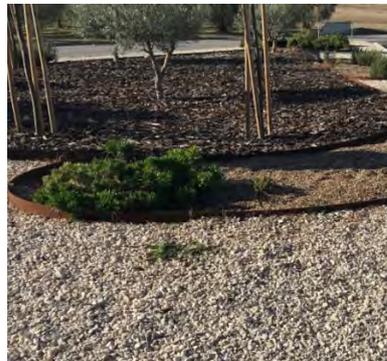
Los **elementos diferenciadores son poco detectables** o producen tropiezos

*Parterres con delimitación poco detectable*

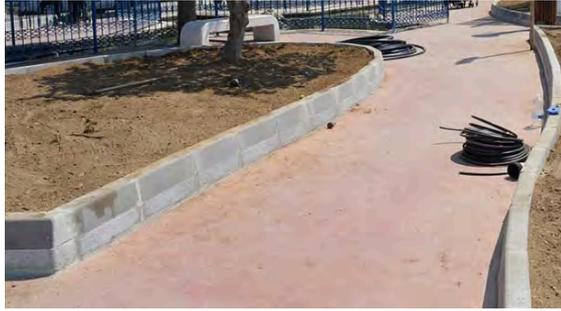
*Parterres con delimitación clara y detectable.*

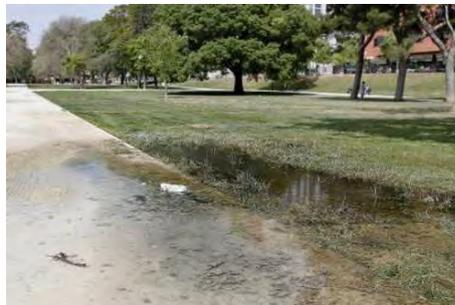
El sistema de riego y drenaje genera encharcamientos.

*Imagen ilustrativa de camino inundado por el riego*

- Si el problema es por **exceso riego**: ajustar tiempos y caudales para la época del año y para las necesidades de la población vegetal.
- Si el problema está producido por **falta de drenaje**: modificar y restituir el drenaje para que se ajuste a las necesidades climatológicas, del suelo y de la población vegetal.
- Si el problema es por un **problema de mantenimiento**, reparar el riego.

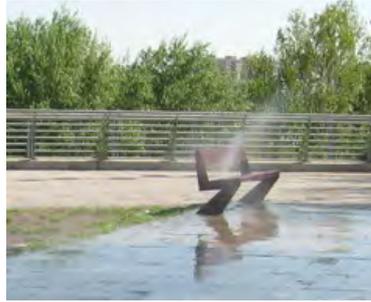
*Imagen ilustrativa de riego mal instalado o deteriorado.*

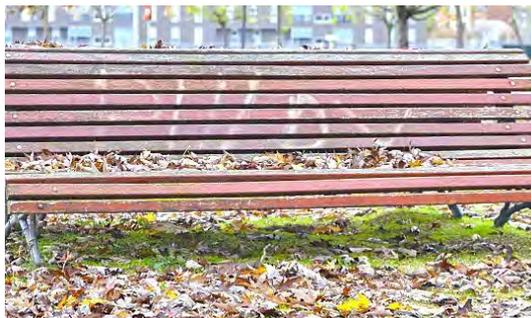
En algunas épocas del año se acumulan todo tipo de restos vegetales en zonas de itinerario, estanciales o de paso.

*Restos vegetales no recogidos*

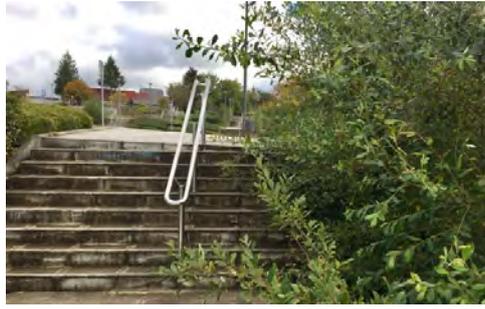
Los árboles y arbustos invaden el itinerario peatonal.

*Vegetación que invade itinerarios peatonales*

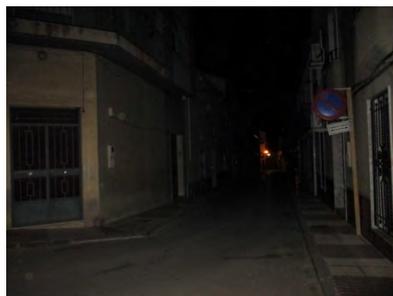
Itinerarios peatonales insuficientemente por ausencia de iluminación.

*Imagen ilustrativa calle sin iluminación*

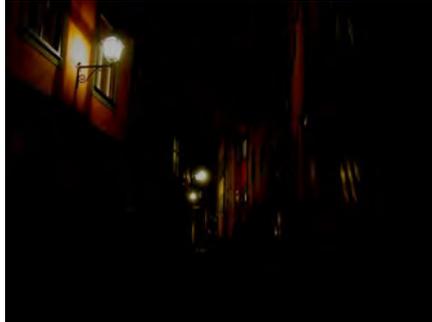
Itinerarios peatonales insuficientemente por falta de potencia.

*Calle insuficientemente iluminada*

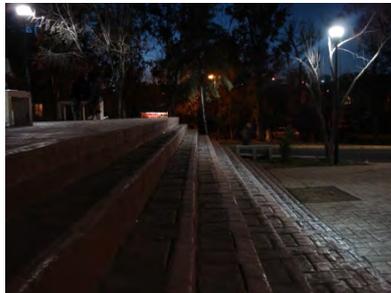
La iluminación no resalta elementos destacables del entorno, especialmente si son de uso como pasos o escaleras.

*Escaleras con iluminación insuficiente y poco uniforme.*

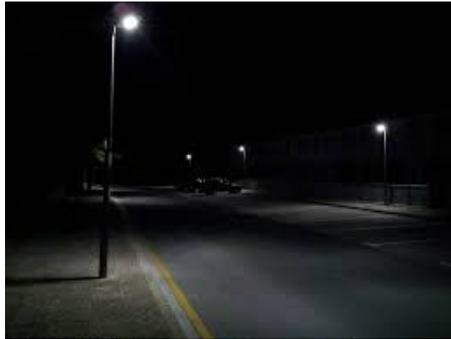
Itinerarios peatonales con zonas muy iluminadas y zonas oscuras. Estos saltos de luz generan dificultades a personas con baja visión.

*Calle con iluminación poco uniforme*

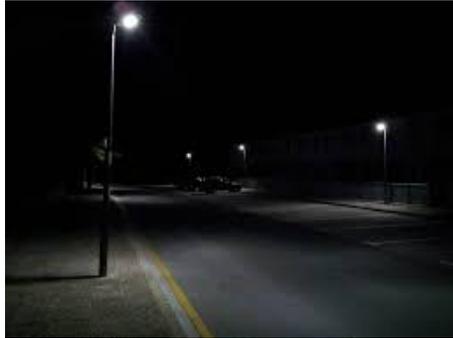
Cambios bruscos de iluminación. Estos saltos de luz generan dificultades a personas con baja visión.

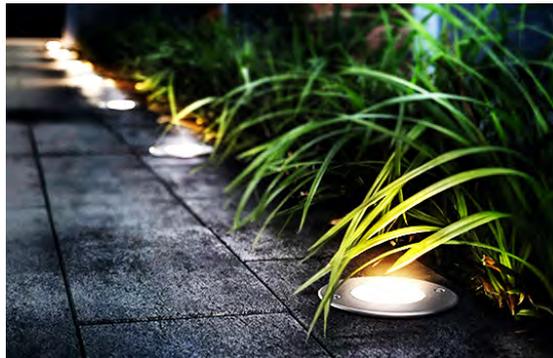
Luminarias mal orientadas de forma que producen deslumbramientos.

Imagen ilustrativa de iluminación desde el pavimento que, en muchas ocasiones, deslumbra.

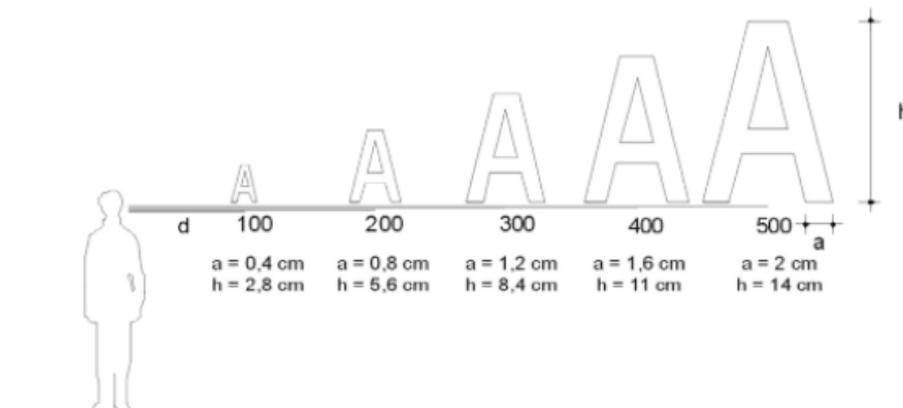
- Se deberá utilizar fuentes tipo Sans Serif (tipología de letras sin remates o de “palo seco”)
- Cuando el texto contenga señalética que ocupe más de una línea se alinearà a la izquierda
- El interlineado será del 25 o 30 por 100 del tamaño del tipo de letra
- El tamaño de las fuentes estará determinado por la distancia a la que podrá situarse el observador, de acuerdo con la siguiente tabla:

*Tamaño de textos según la distancia*

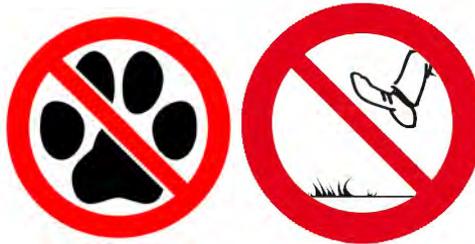
El tipo de señales de regulación que se ponen para regular acciones son de difícil comprensión.
